木材用水性塗料の耐候性向上に関する研究（第2報）

材料環境部

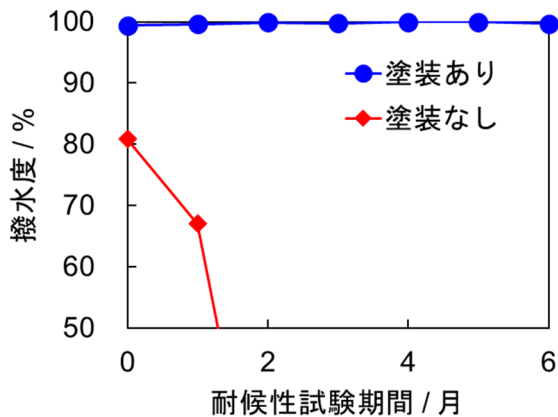
図1 撥水度の経時変化

木材用塗料の効果として、外観以外にも撥水度等木材保護性能の持続性が期待されている。耐候性試験による撥水度変化を図1に示す。塗装を行った試験片は、耐候性試験期間中においてほぼ100%であり、劣化は確認できなかった。一方で、塗装をしていない試験片は、耐候性試験を行うことにより急激に劣化し、2カ月目以降は亀裂の発生により正確な計測が出来なかった。

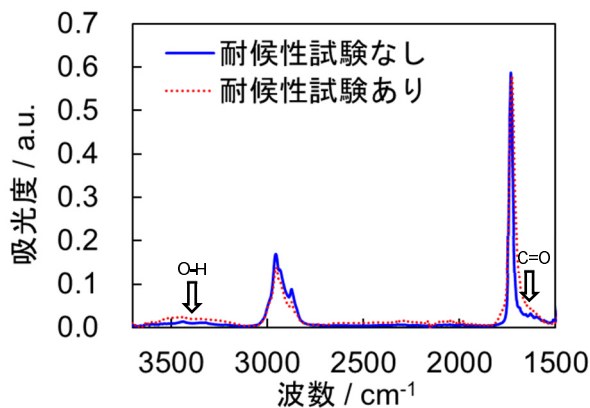
図2 赤外分光分析による成分分析

さらに、塗膜表面の樹脂成分分析及び表面観察を行った。塗膜成分の変化について、赤外分光分析結果を図2に示す。耐候性試験による、塗膜有機成分の酸化によるC=O及びO-H結合ピークの増加量は小さいことから、塗膜樹脂成分の劣化は小さいと考えられる。

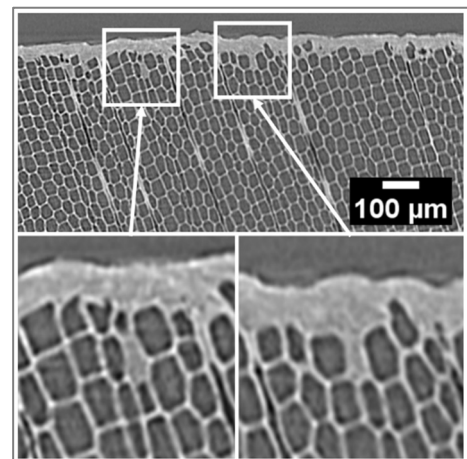
(a)耐候性試験なし

(a)耐候性試験を実施していない試験片は、表面に滑らかな塗膜を形成しており、塗料の一部は木材内部まで浸透していることが確認できた。一方で、(b)耐候性試験を実施した試験片の観察結果より、塗膜表面のキズの一部は、塗膜割れとなって木材まで到達していることが確認された。このとき、塗膜剥離までは確認できなかった。塗膜の欠陥が発生すると、その部分から生物劣化や気象劣化の促進につながる。このことから、塗膜の割れの有無は耐候性向上に重要な要因の一つであり、対策とその効果検証は重要と考えられる。

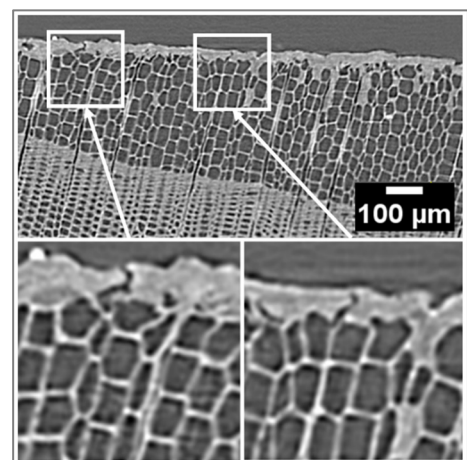
(b)耐候性試験あり

その結果、撥水度や樹脂成分等の劣化が明らかになる前に、微小な塗膜割れが発生していることが明らかとなった。塗膜割れは、その部分から生物劣化や気象劣化を促進するため、透明系半造膜型水性塗料において、耐候性試験初期での塗膜割れ防止は耐候性向上に特に重要な要因であると考えられる。

今回の研究結果は、木質感を損なわない透明系半造膜型木材用水性塗料の耐候性をさらに向上させるための開発指針として重要である。今後は、塗膜割れ防止につながる様々な機能性添加剤を検討し、今回用いた分析手法により短期間に塗膜構造を解析することで、木材用水性塗料の耐候性を向上させたい。
