# 太陽電池モジュールの環境劣化による故障の診断に関する研究

材料環境部

株式会社 戸上電機製作所

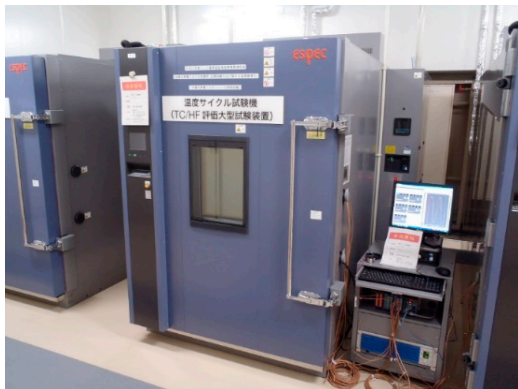
図1 温度サイクル試験機の外観

文献8では、単独でのTC試験ではモジュールのバックシートに割れが発生していないことが明らかになっている<sup>8)</sup>。そこで本研究では、モジュールに変形治具を取り付け、三点曲げ方式によって機械的負荷をかけた状態で(最大たわみは約25mm)、 $-40^{\circ}\text{C} \sim 85^{\circ}\text{C}$ の温度範囲を200サイクル繰返すTC試験を行った。本研究ではこの試験を単独でのTC試験と区別するために、「変形治具付きTC試験」と称し、一方、単独でのTC試験は「単独TC試験」と称することとした。サイクル温度が $25^{\circ}\text{C}$ 以上ではSTCピーク出力電流に相当する電流である7.8~7.9Aを注入した。TC試験にはエスペック(株)製MS-4050を使用した。図1と図2に温度サイクル試験機と直流電源装置の外観をそれぞれ示す。

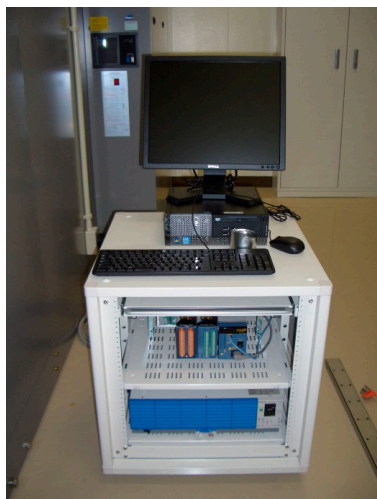
図2 直流電源装置の外観

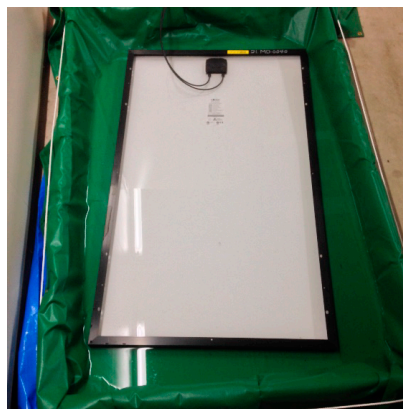
DH試験1000時間とTC試験200サイクルを繰返す拡張試験によってバックシート割れを確認した多結晶SiモジュールI<sup>8)</sup>を水槽中に浸漬する水没試験を実施した。モジュールIは拡張試験実施後、試験枚数10枚全てに裏面の端子箱付近よりバックシート割れが発生しているが、絶縁抵抗値は全て測定限界値 $5\text{G}\Omega$ 以上であることを確認している。図3に水没試験の様子を示し、モジュール枚数は1枚とした。

図3 モジュールIの水没試験の様子

前述のモジュール I について水没試験を行ったが、水没後 7 日間及び 30 日間経過しても、受光ガラス側に変色等の外観変化はなく、絶縁抵抗値はいずれも絶縁抵抗試験器の上限の 5 GΩ 以上であり、抵抗値の低下は確認されなかった。バックシートは接着剤を用いて、ポリエチレンテレフタレート (PET) やフッ素系樹脂を貼り合わせて多層構造にすることにより、高絶縁性を保持している。バックシート割れのき裂が封止剤ま

で達していないため、水の浸入が抑止され、結果として絶縁性低下に繋がらなかったと考えられる。そこで今後は、バックシートを貫通するような深いき裂を入れたモジュールに水没試験を実施し、水浸入効果による漏電発生につながり得る絶縁性劣化について検討する予定である。
