X線を用いた非破壊内部観察

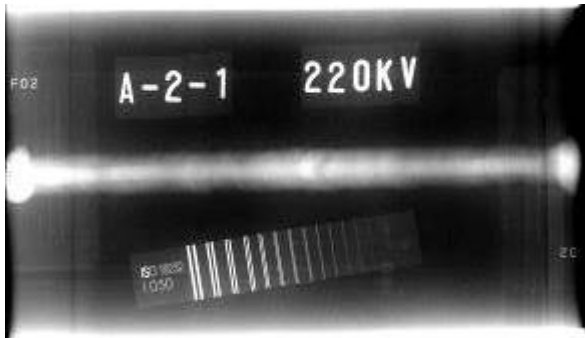
事例	突合せ溶接継手試験片の透過観察を行いました。	
試験内容 と結果	<p>X線を用いて非破壊で製品内部の透過観察を行う装置です。本装置は、X線防護箱内にX線発生器、観察試料、X線検出器が設置されています。X線防護箱はインターロック機能を有し、安全に配慮された装置です。装置内部のみが放射線管理区域となり、X線作業主任者を必要としません。X線検出器はイメージングプレート(IP)を用い、IPスキャナーによりプレートに記録された画像情報を読み取り、様々なデジタル処理が可能です。</p> <p>2種類の突合せ溶接継手試験片の溶接部を透過観察しました。欠陥のない試験片(左)と比較して、欠陥のある試験片(右)は「溶け込み不良」や「ブローホール」等が多いことが認められました。撮影条件によりますが、本装置では0.1mm以上の欠陥を検出することができます。</p> <div style="text-align: center; border: 1px solid black; padding: 5px; margin: 10px auto; width: fit-content;">突合せ溶接継手のX線透過画像（白い部分が溶接部）</div> <div style="display: flex; justify-content: space-around; align-items: center;"> <div style="text-align: center;">

<div style="border: 1px solid black; padding: 5px; margin-top: 5px;">欠陥のない試験片</div> </div> <div style="text-align: center;">

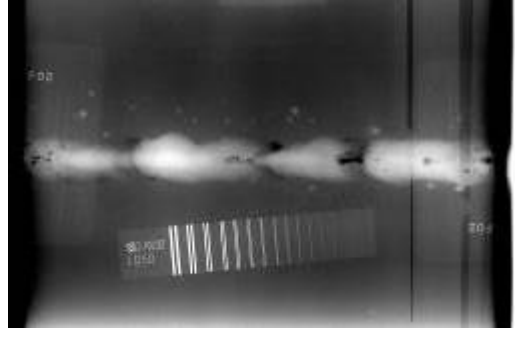
<div style="border: 1px solid black; padding: 5px; margin-top: 5px;">欠陥のある試験片</div> </div> </div>	
使用装置	<p style="text-align: center;">X線透過画像解析装置（平成30年度電源立地地域対策交付金）</p> <div style="display: flex; justify-content: space-between;"> <div style="text-align: center;">

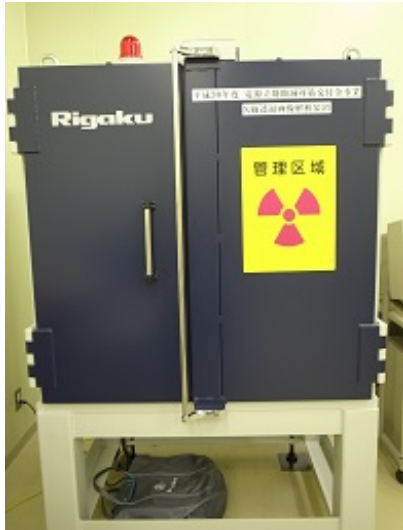
</div> <div style="border: 1px solid black; padding: 10px; width: 60%;"> <p>メーカー名: 株式会社リガク X線発生器の型式: RF-250EGM2 【機器の概要】 管電流: 5mA(固定) 管電圧: 110～250kV(1kVステップで可変) 照射時間: 1秒～9分59秒(1秒間隔で可変) 撮影範囲: A4サイズ(イメージングプレートのサイズ)</p> </div> </div>
