皮膚の状態の計測④（真皮の厚みやコラーゲン量を測る）

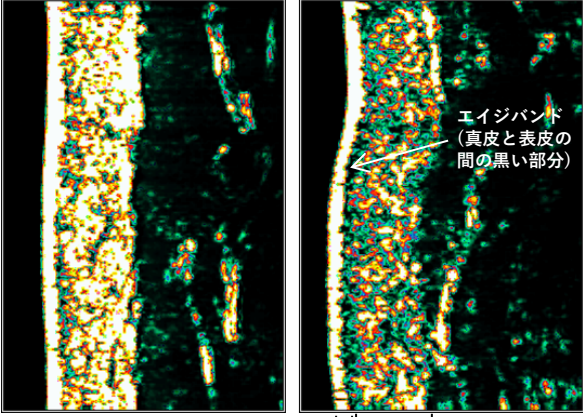
<p style="font-size: small;">エイジバンド (真皮と表皮の間の黒い部分)</p> <p style="font-size: x-small;">表皮 真皮</p> </div> <div style="text-align: center;"> <p>超音波真皮画像の解析例</p>

<table><tr> <th style="border: none;"></th> <th style="border: none;">左</th> <th style="border: none;">右</th> </tr><tr> <td style="border: none;">真皮厚 (μm)</td> <td style="border: none;">869</td> <td style="border: none;">843</td> </tr><tr> <td style="border: none;">エイジバンド (μm)</td> <td style="border: none;">79</td> <td style="border: none;">92</td> </tr><tr> <td style="border: none;">コラーゲンスコア</td> <td style="border: none;">117</td> <td style="border: none;">64</td> </tr></table>

<ul style="list-style-type: none"> ◆ コラーゲン・スコア：真皮中のコラーゲン密度を表し、値が大きいほどコラーゲンが豊富で真皮の状態が良いといわれる。 ◆ 真皮厚：真皮コラーゲンの厚みを表し、狭く詰まった状態が良い状態といわれる。 ◆ エイジバンド：表皮の直ぐ下のコラーゲンの減少により生じるコラーゲンの少ない部分の幅を表す。加齢や光老化の影響を表し、小さい程、真皮上層コラーゲンの状態は良いといえ </div> </div> <p>上の画像の場合、左の方が、コラーゲンスコアが高く、より良好な皮膚であると判断されます。化粧品やサプリメントなどの継続使用による皮膚の状態変化を測定することで、試験品のスキンケア効果やアンチエイジング効果を客観的に示すことができます。</p> <p>※実際に皮膚に塗布して評価試験を行うにあたり、試験物の皮膚への安全性が保証されている必要があります。人の皮膚を対象として試験を行う場合は、事前に職員へお問い合わせください。</p>		左	右	真皮厚 (μm)	869	843	エイジバンド (μm)	79	92	コラーゲンスコア	117	64
	左	右											
真皮厚 (μm)	869	843											
エイジバンド (μm)	79	92											
コラーゲンスコア	117	64											
使用装置	<p>超音波真皮画像装置（平成30年度電源立地地域対策交付金）</p> <div style="display: flex; justify-content: space-around;">

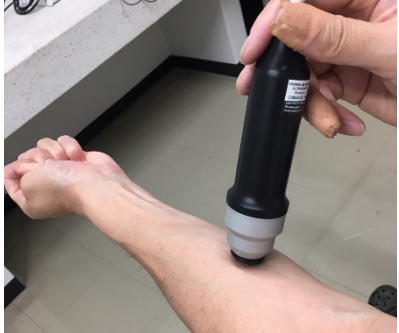
</div> <div style="border: 1px solid black; padding: 5px; margin-top: 10px;"> <p>メーカー名：Cortex Technology 社 型 式：DermaLab 【機器の概要】 プローブを皮膚にあてて画像を取得し、「コラーゲン・スコア」「真皮の厚み」「エイジバンド」を可視化・定量化する</p> </div>												
使用料	超音波真皮画像装置 1,200円／時間
